# Vedligeholdelsesplan

Navn på forening: Andelsboligforeningen Rhododendronhuset B  
Adresse: Chr Kellersvej 4A  
Postnr. / By: 7080 Børkop  
Dato: 19.06.2026

## **Vedligeholdelsesplanen beskriver perioden fra 2026-2035**

Bygningerne er gennemgået den 17.06.2026.

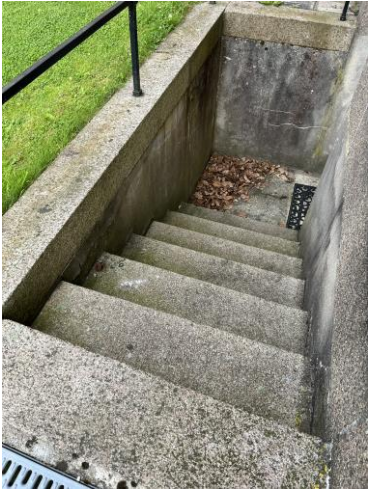
| 5.1. Fundament/sokkel/trapper | | | | |
|---|---|---|---|---|
| Kældertrappe sydøst | <p>Kældertrappe mod sydøst har enkelte revner og begyndende puds-afskalning.</p> <p>..</p> | <p>Pudsreparation af trappe.</p> <p>Murer udfører.</p> | 2027 | 6000 |

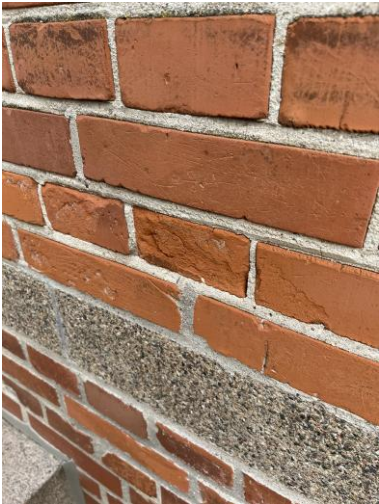
| 5.2. Ydervægge | | | | |
|---|---|---|---|---|
| Murværk | <p>Murværket har nogle mindre stenafskalninger bl.a. mod syd.</p> | Der kunne ikke konstateres følgeskader eller nærliggende risiko for følgeskader. | | |

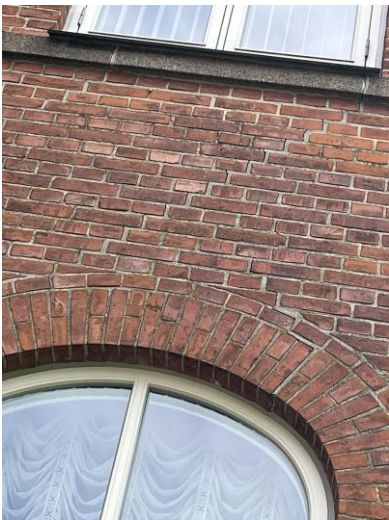
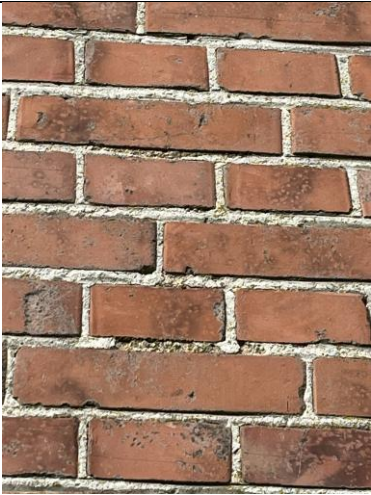
| 5.2. Ydervægge | | | | |
|---|---|---|---|---|
| Murværk | <p>Murværket har enkelte mindre revner/sætningsrevner og mindre steder med porøse fugter bl.a. mod sydøst ved østfløj og mod øst.</p> | <p>Reparation af revner og fuger.</p> <p>Murer udfører.</p> | <p>2029</p> <p>2034</p> | <p>25000</p> <p>25000</p> |

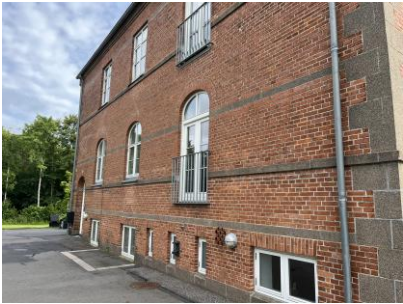
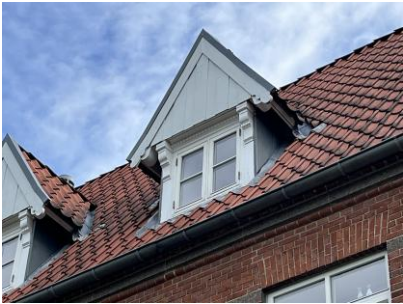
| 5.3. Vinduer og døre samt karnapper | | | | |
|---|---|---|---|---|
| Vinduer og døre | <p>Vinduer og døre er i god stand.</p> | <p>Malerbehandling af vinduer/døre ca 107 stk.<br/>Malerbehandling af træværk ved kviste, 4 stk</p> <p>Maler udfører.</p> | 2031 | 165000 |

| 5.3. Vinduer og døre samt karnapper | | | | |
|---|---|---|---|---|
| | | <p>Justering af hoveddør.</p> <p>Tømrer udfører.</p> | 2026 | 3000 |
| | | <p>Smøring af vinduer og døre.</p> | 2027 | 7000 |
| | | <p>Tømrer udfører</p> | 2032 | 7000 |

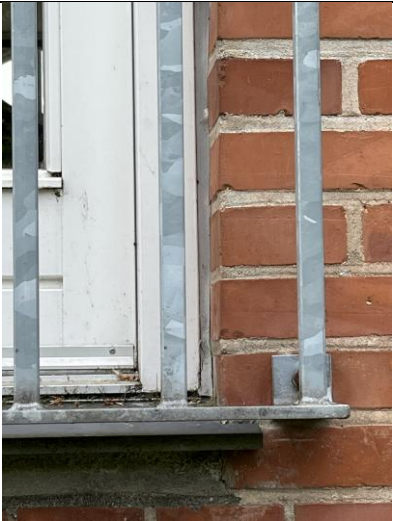
| 5.3. Vinduer og døre samt karnapper | | | | |
|---|---|---|---|---|
| Vinduer og døre | Fuger er enkelte steder med mindre fugeslip bl.a. mod nord. | <p>Udskiftning af fuger ca 600 meter/ca. 107 elementer.</p> <p>Fugefirma udfører.</p> | 2031 | 90000 |

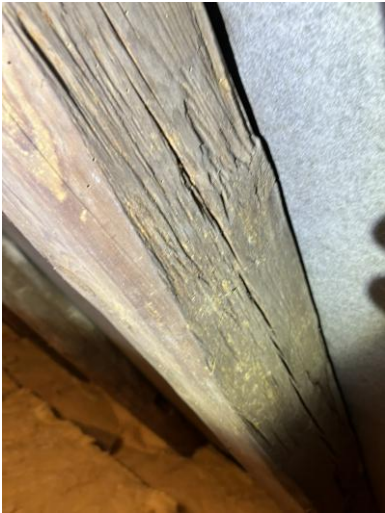
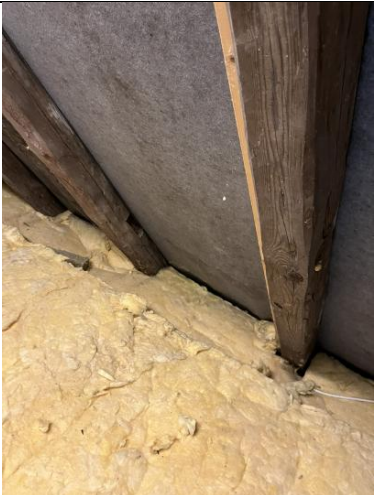
| 5.4. Tag | | | | |
|---|---|---|---|---|
| Tagkonstruktion | Tagkonstruktionen har mindre spor efter borebiller. | Der skønnes ingen nærliggende risiko for følgeskader. | | |
| | Borebiller er normalt forekommende i ældre bygninger og fører normalt ikke til følgeskader. | Tjek af tagkonstruktion i tagrum. | 2030 | 3000 |
| | Undertaget er ikke sikret mod blæf-ring. | | 2035 | 3000 |

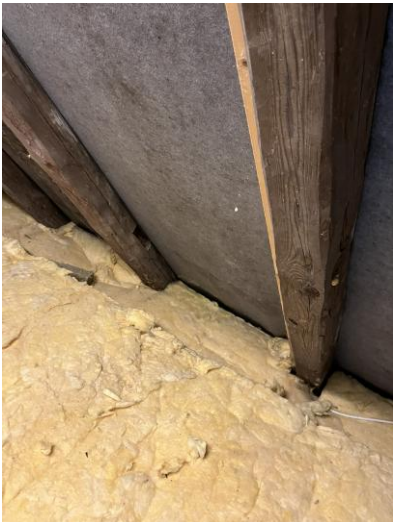
| Tagkonstruktion | <p>Isoleringen er stedvis før mod undertaget ved overgang loft/skråvægge hvilket hindrer ventilation af tagrum.</p> | <p>Montering af ventilationsstudse iht. gældende anvisninger.</p> <p>Tømrer udfører.</p> | 2026 | 7000 |

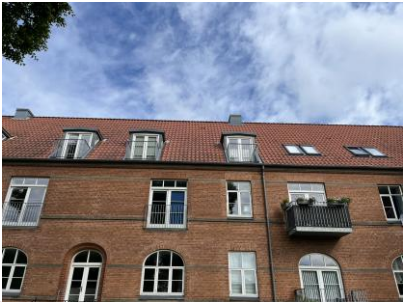
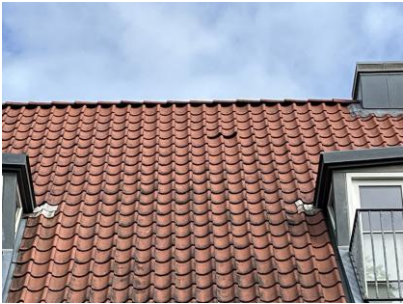
| Tagkonstruktion. | <p>Enkelte forskubbete tagsten mod syd.</p> | <p>Udbedring af tag.</p> <p>Murer udfører.</p> | 2026 | 10000 |

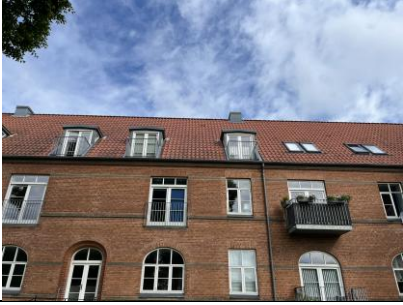
| Tagkonstruktion. | | Rensning af tagrender.<br><br>Håndværker/servicefirma udføre | 2027<br><br>2029<br><br>2031<br><br>2033<br><br>2035 | 9000<br><br>9000<br><br>9000<br><br>9000<br><br>9000 |

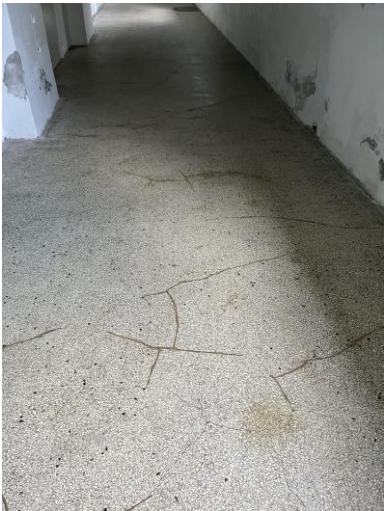
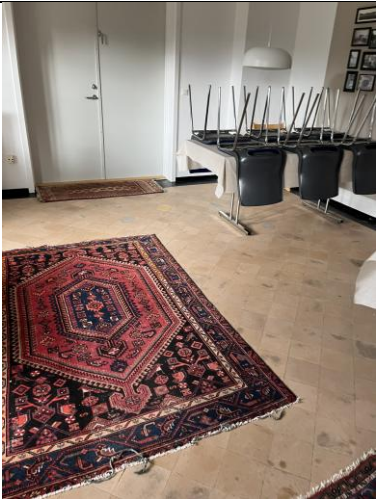
| 5.5. Indvendige bygningsdele | | | | |
|---|---|---|---|---|
| Kælder | Mindre revner i terrazzogulve og betongulve og lidt fugtgennemslag.<br>Enkelte afskalninger i betongulve bl.a. i køkken mod vest.<br><br> | Reparation af afskalninger i betongulv.<br><br>Murer udfører. | 2027<br><br>2032 | 5000<br><br>5000 |

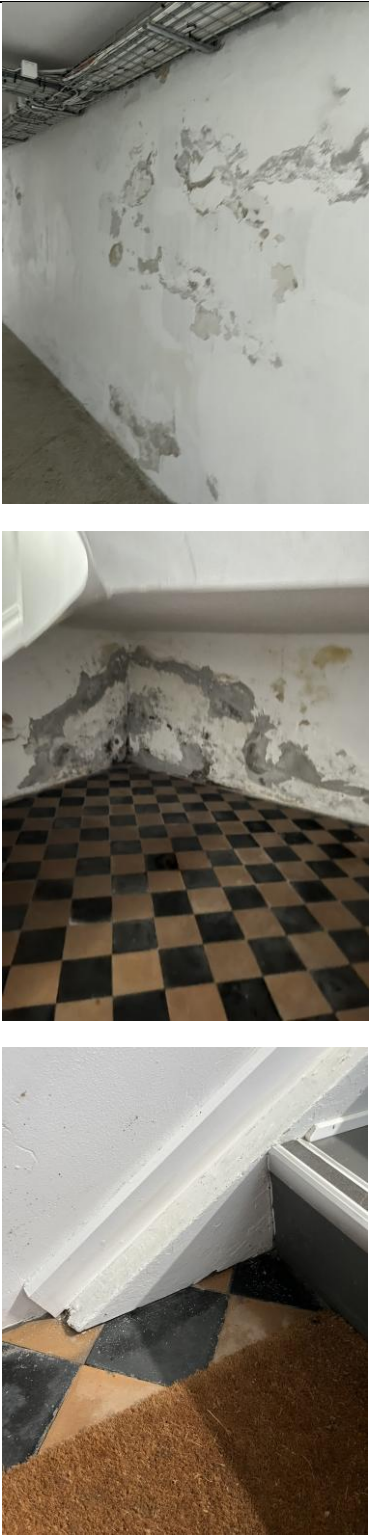
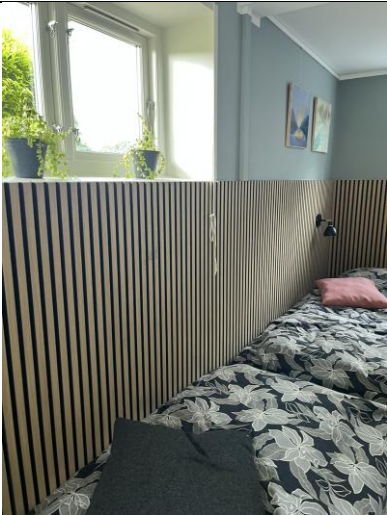
| Kælder | <p>Kældervægge nogle mindre revner, fugtgennemslag/opstigning af grundfugt og nogle steder pudsafskallinger bl.a. under trapper mod øst og vest.</p> <p>Forholdet er normalt forekommende for ældre kældre da de ikke er sikret mod grundfugt.</p> <p>Kældertrapper har lidt opfugtning mod kældervægge og enkelte mindre begyndende nedbrydning.</p> <p>Skønnes uden konstruktiv betydning.</p> <p>Der er beklædning på kældervægge i kælderrum mod sydvest.</p> <p>Forholdet kan medføre risiko for fugt og skimmel mellem forsatsvæggen og kælderydervæggen, da der er konstateres forhøjet fugt i konstruktioner i kælderen.</p> <p>Der er ikke målt fugt i beklædningen.</p> <p>Skal holdes under observation.</p> | <p>Pudsreparation af kældervægge</p> <p>Murer udfører.</p> <p>Malerbehandling af kælder med velegnet fugtbestandigt produkt.</p> <p>Maler udfører.</p> <p>Det kan anbefales at foretage inspektion af afløb for tagnedløb.</p> <p>Nedlægning af dræn omkring kan overvejes.</p> | <p>2026</p> <p>2031</p> <p>2027</p> <p>2032</p> | <p>10000</p> <p>10000</p> <p>20000</p> <p>10000</p> |

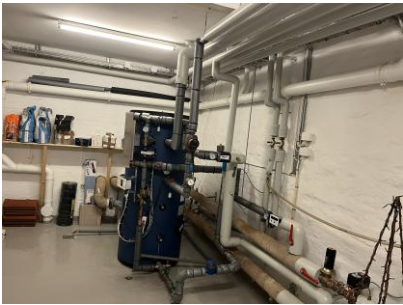
| Installationer i kældere. | <p>Installationer i god stand.</p> | <p>Service af installationer.</p> <p>VVS-firma udfører.</p> | 2031 | 5000 |

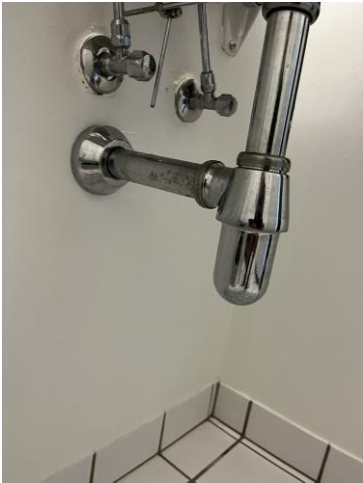
| Toiletrum i kældere | <p>Tæring i afløb under håndvask i toiletrum.</p> | <p>Udskiftning af afløbsrør.</p> <p>VVS-firma udfører.</p> | 2027 | 2000 |

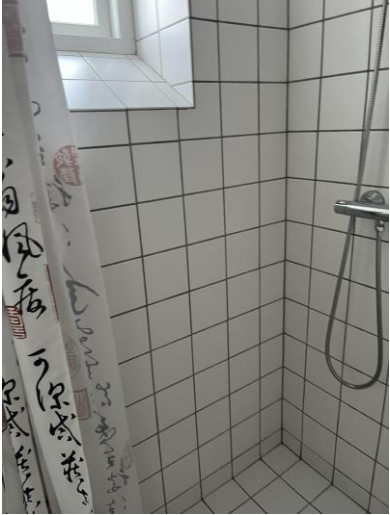
| Bad i kælder | <p>Ikke fuldklæbede vægfliser i brusenichen i badeværelse.<br/>Fliserne kan på lang sigt gå løse, men er ikke konstateret løse fliser.<br/>Bør holdes under observation.</p> | | | |
